旧福島県水産種苗研究所建屋コンクリートの汚染の特徴

国立環境研究所 〇山田 一夫、新井 裕之、遠藤 和人

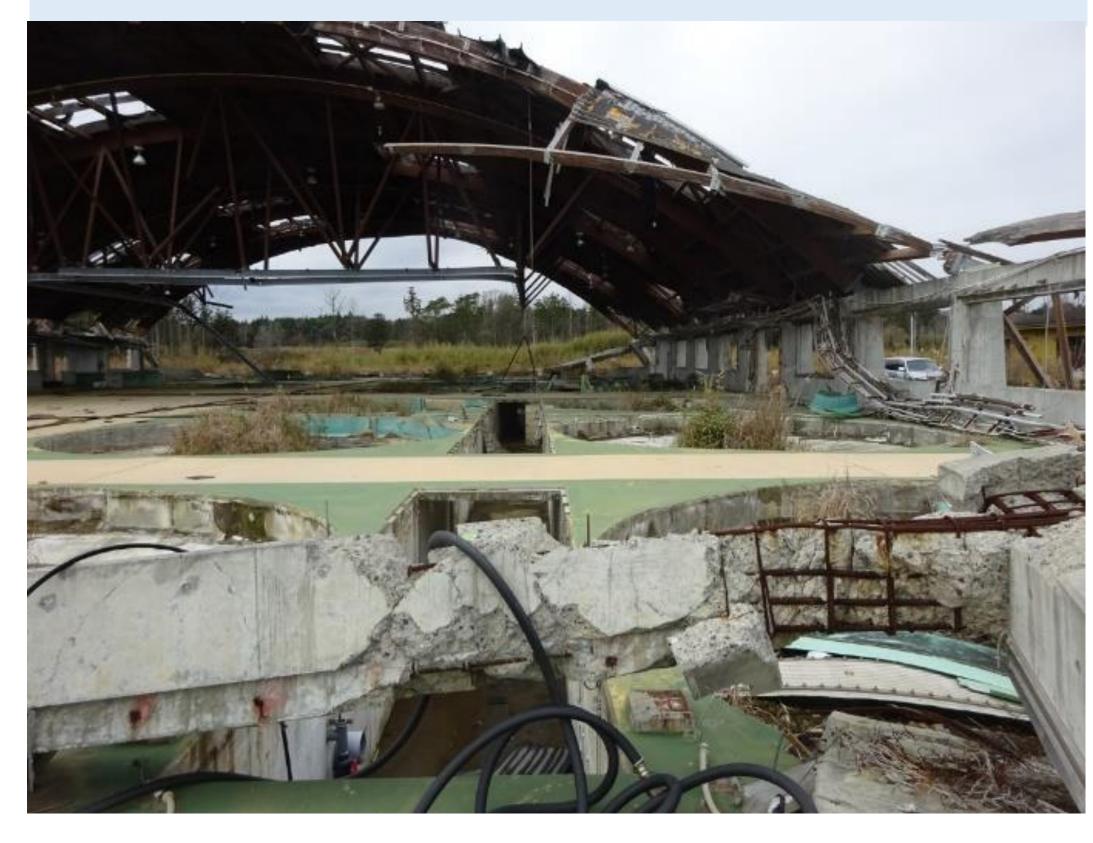
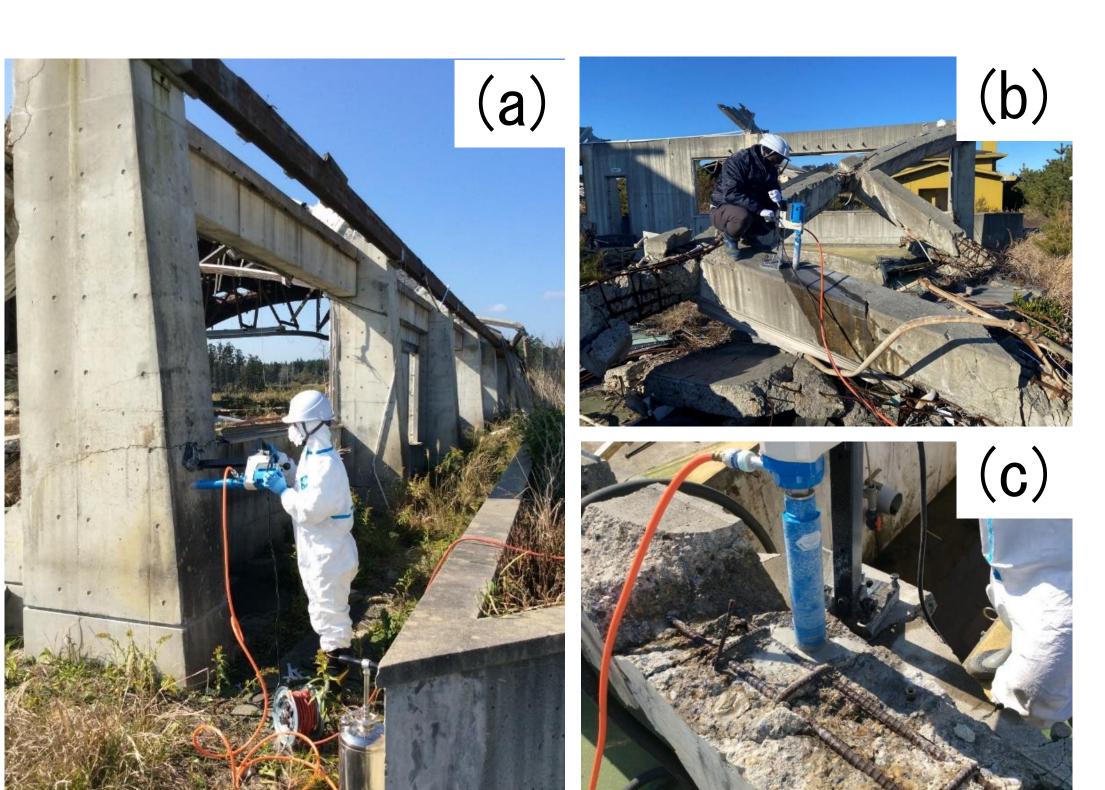
図1 旧福島県水産種苗研究所外観とコア採取状況

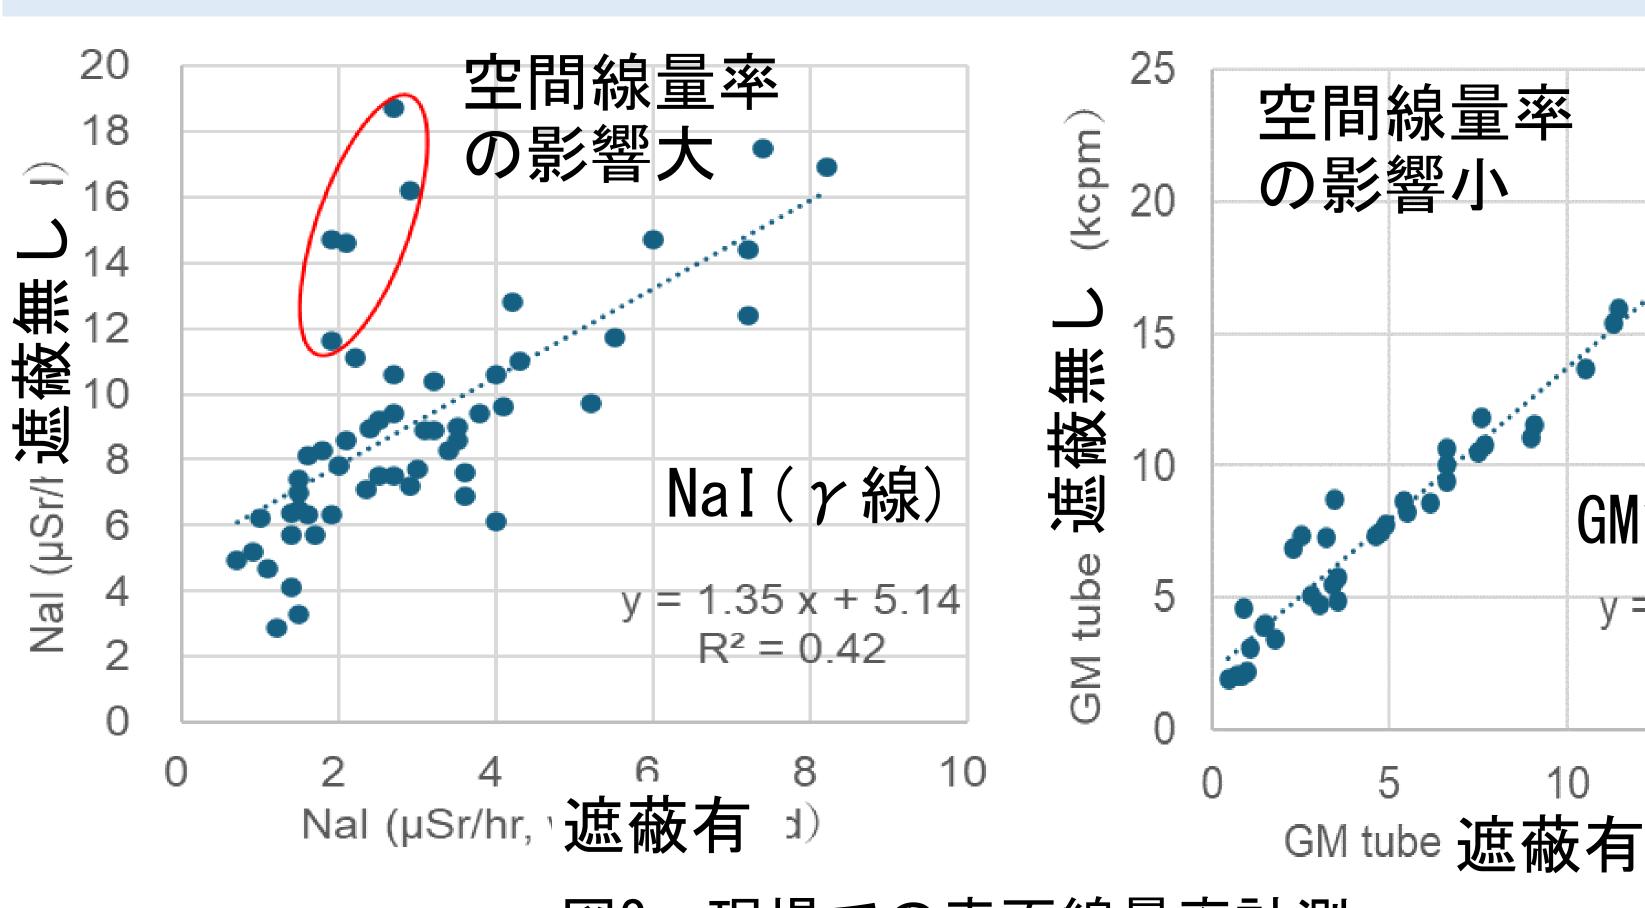
図2 現場での表面線量率計測

- 現場でのコンクリートの表面線量率計測では、鉛製スリーブで遮蔽をしたとしてもNaIは空間線量率(土壌や植生) の影響を強く受けるため、GM管が適切である。
- 放射能濃度を現場でのGM管測定から推定するとばらつきが大きくなる。低BG環境でのNaIによる計測が適する。
- ・屋外にある倒壊した柱の表面の線量率は、2014年12月から2024年1月にかけて半減した。炭酸化ペースト部に吸着された放射性Csが溶脱したものと推定される。
- コンクリートの表層汚染は、炭酸化したセメントペースト部分と、Cs吸着性の骨材部位で主に起きる。
- 倒壊し被りコンクリートが剥落し炭酸化していない部分では骨材と表層汚染が中心であった。
- 骨材の種類によっては粒子全体に放射性Csが浸透しており、周囲のセメントペーストよりも汚染が大きい。

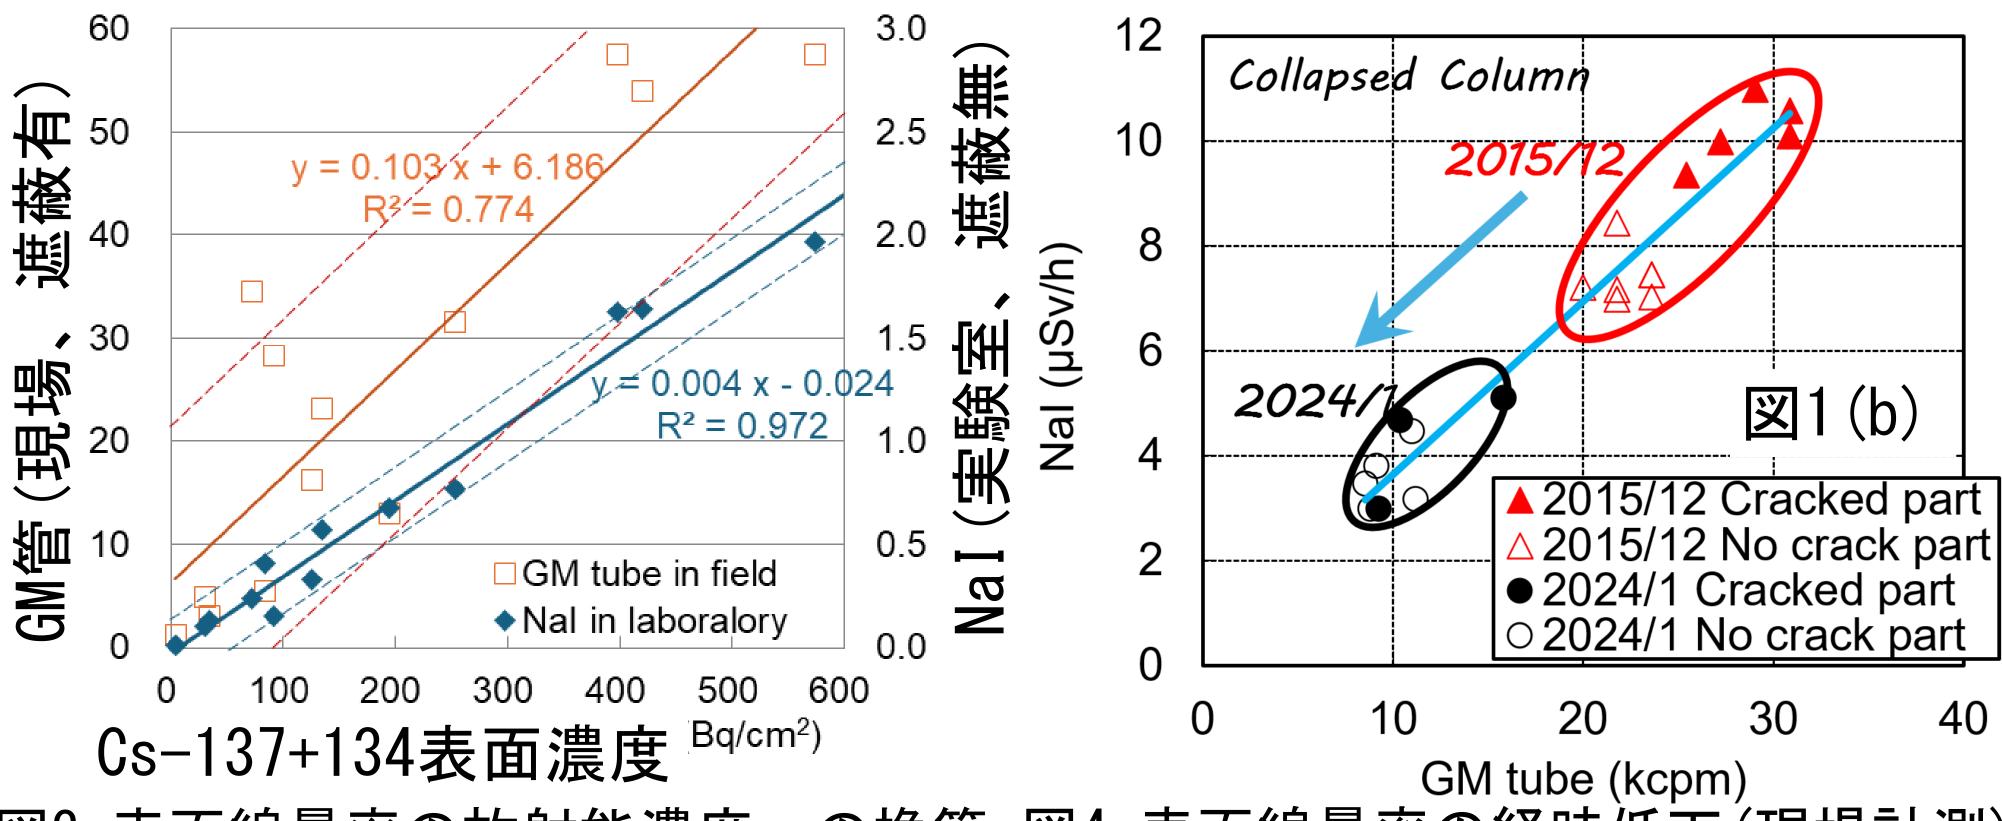
図3 表面線量率の放射能濃度への換算 図4 表面線量率の経時低下(現場計測)

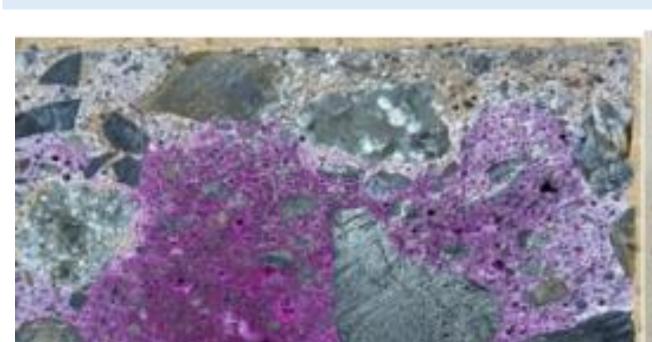
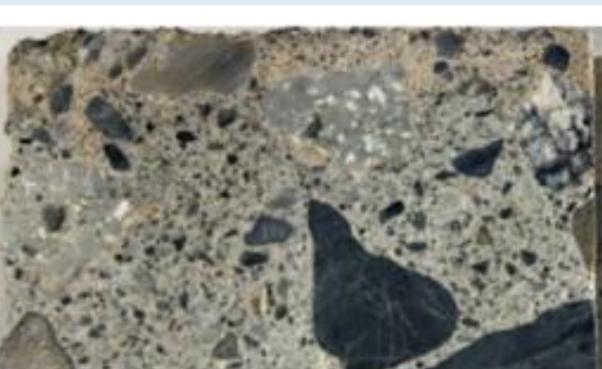
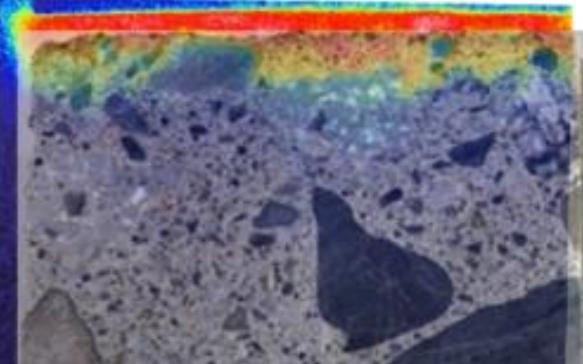
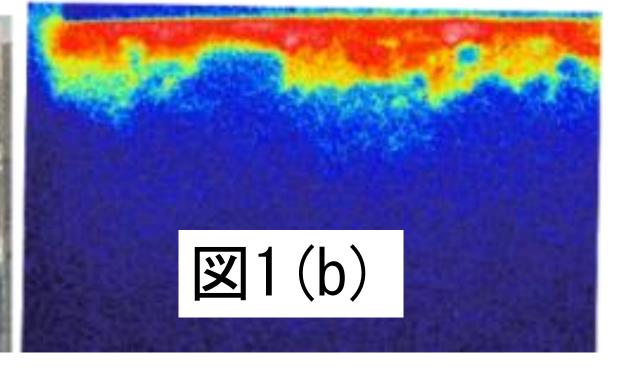
コンクリートコア(径5cm)断面のイメージングプレートによるオートラジオグラフィ

図5 コンクリートコア断面における放射性物質の浸透状況 (赤色部はアルカリ性で、非炭酸化。非着色の上部は大気中のCO₂により中性化している。)

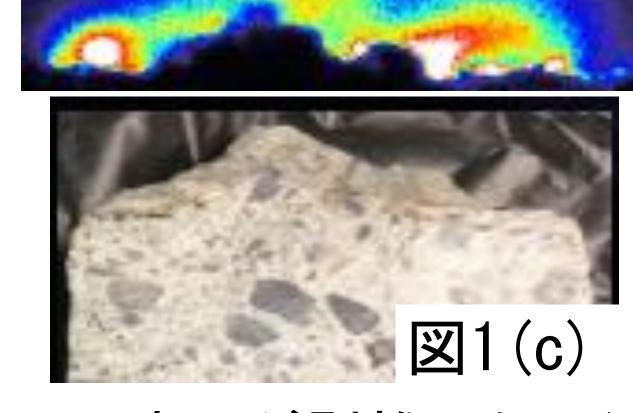
図6 表面が剥離したコンクリートの汚染(表層のみ、汚染は骨材部位)
